BOB woning: Isoleren gevel bij voordeur

Isoleren gevelement naast voordeur

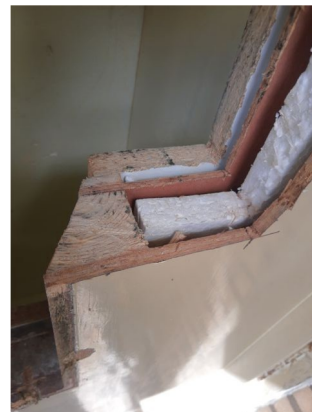
Naast de voordeur zit in het kozijn een gevelement met een van buiten bereikbaar kastje en een verticale brievenbusopening. Het geheel is niet of slecht geïsoleerd en bestaat uit een multiplex buitenzijde – 2 cm piepschuim – een multiplex binnenzijde. De van buiten bereikbare kast is aan de binnenzijde niet geïsoleerd en ook de postbak is niet geïsoleerd.

Bestaande opbouw gevel, Achter de 2^e bruine plaat is een nieuwe spaanplaat brievenbus/meterkast te zien. Dit is dus NIET de originele kast

- Multiplex buitenplaat verwijderd
- Piepschuim isolatie verwijderd
- Kast verwijderd
- Staande brievenbusopening omgezet in liggende opening
- Nieuwe schacht naar postvak gemaakt
- Opening waar de kast in heeft gezeten dichtgemaakt
- Naden en openingen met PUR schuim gedicht
- 8 cm dik steenwol isolatieplaat aangebracht
- Nieuwe multiplex buitenplaat in het kozijn gezet
- Nieuwe AMI Climate Comfort water-, windwerende en geluiddempende brievenbusklep horizontaal geplaatst
- Binnenzijde postbak met 2 cm schuimplaat geïsoleerd
- Deurtje van postbak voorzien van tochtstrip rondom
