# BOB woning: Van binnen uit isoleren spouw rond voordeur

## Van binnenuit isoleren spouw naast de voordeur

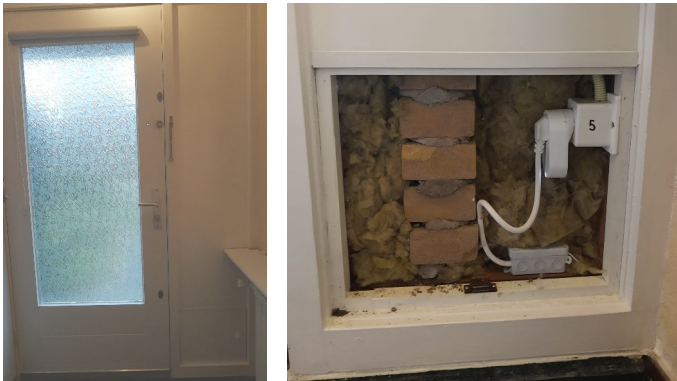
Eindresultaat na isoleren spouw en verwijderen verlaagd plafond

Om te isoleren is de multiplex plaat uit de houten sponning verwijderd en is in de spouw isolatiemateriaal, in dit geval steenwol, aangebracht. Daarna is de multiplex plaat weer terug geplaatst.

Als extra is in dit geval gekozen om het onderste deel van de plaat uitneembaar te maken om de aansluiting van de buitenkraan aan de binnenzijde bereikbaar te houden. Ook is hier een elektra aansluiting naar de tuin gemaakt met een op afstand bedienbare schakelaar.

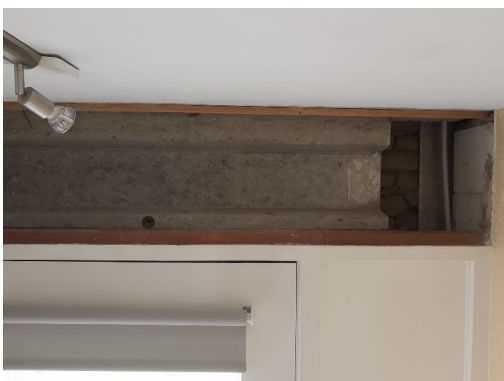
Op deze foto is duidelijk te zien dat de betonnen luifel voor een deel in de spouw aanwezig is

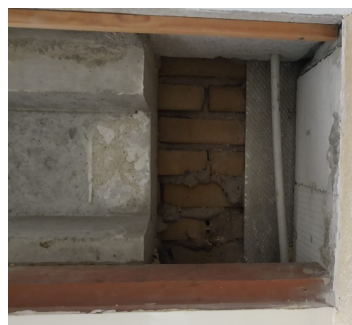
Op de foto rechts is te zien dat tussen de gipsblokken muur van de woonkamer en de bakstenen buitenmuur een plaat is aangebracht. Dit is waarschijnlijk een Eternit **asbestcement plaat**

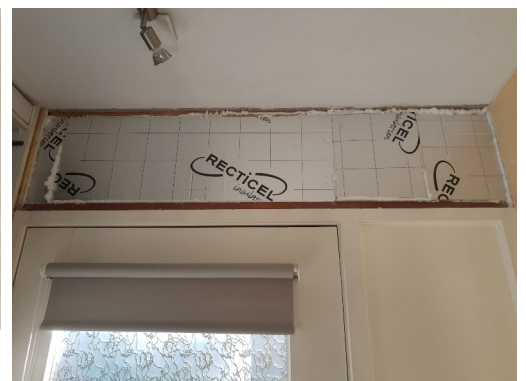
De PIR isolatieplaten van 60mm dik

De spouw boven de voordeur, waar ook de betonnen luifel boven de voordeur naar binnen komt, is niet geïsoleerd en staat via ventilatieopeningen in de bakstenen buitenmuur direct met de buitenlucht in verbinding. Gelukkig is isoleren via de binnenzijde eenvoudig te doen, tenminste als het verlaagde plafond boven de voordeur is verwijderd. Voor de isolatie is een 60mm dikke PIR plaat gebruikt die aan beide zijden standaard is afgewerkt met aluminium folie. De platen zijn in de afmetingen 120x60 cm bij de Bouwhof los te koop. Eén plaat bleek voldoende om de spouw over de volle breedte te isoleren. De dikte van 60mm past precies in de ruimte tussen de meter/brievenbuskast (links op de foto) en de betonnen luifelrand en kan zonder iets aan de meterkast te hoeven doen naast de meterkast worden geschoven. Het aanbrengen van een sliert PUR schuim op de randen van de plaat zorgt dat de platen luchtdicht vastzitten.
