Isolatieglas BOB-woning

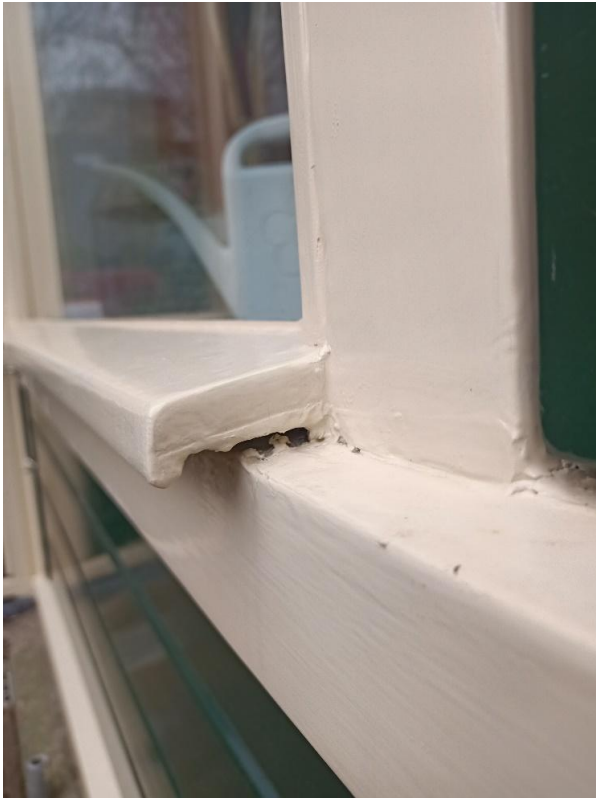
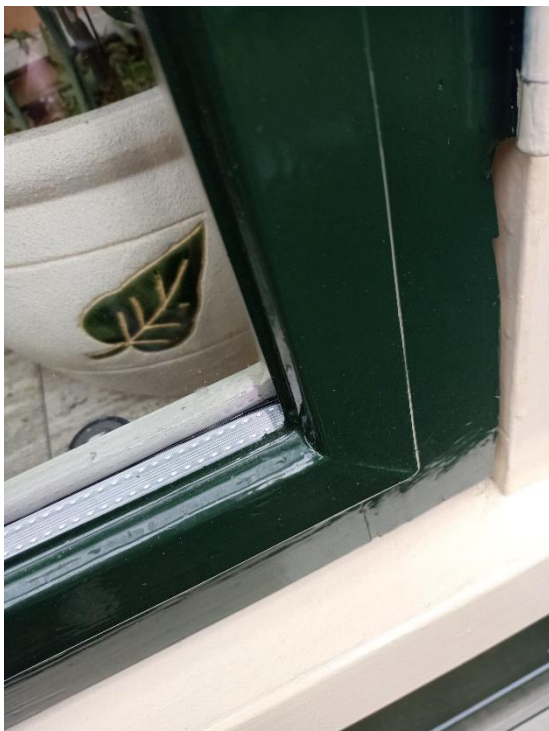
Aandachtspunt: het glas "ventilerend" laten plaatsen: onderkant van het glas heeft ruimte naar de buitenlucht, maar wel zo dat het niet kan inwateren. Zie foto hieronder van het grote raam:

Omdat het HR++ glas dikker is dan het oude glas, zijn de glaslatten bij de draaiende delen "bovenop" het kozijn geplaatst. Het ventilerend plaatsen van dit glas kan je laten doen door na het verwijderen van het oude glas twee kleine gaatjes van onderaf in het kozijn te laten boren en daarna pas het nieuwe glas er in te zetten. Wij hebben dat niet gedaan, tot nu toe lijkt de verf er niet onder te lijden. Deze tip kregen wij van onze schilder (pas nadat de ramen geplaatst waren, de glaszetter wist dit niet).

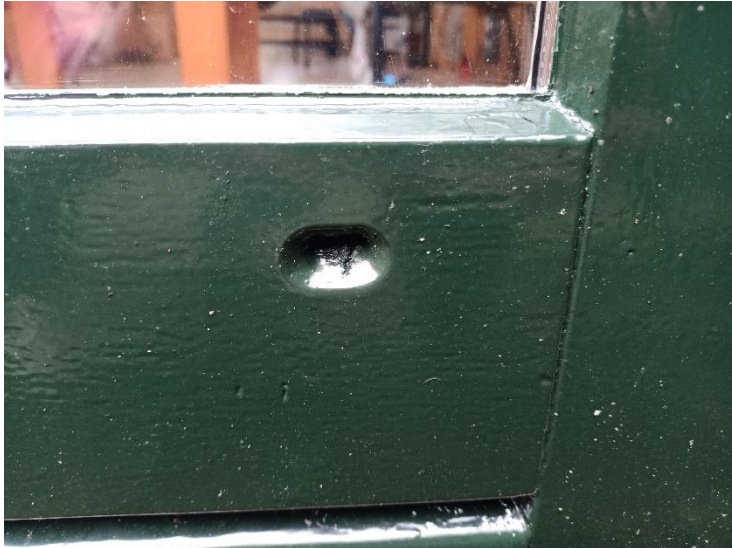
In nieuwe kozijnen zie je op deze manier ventilatiegaatjes, deze moet je dus niet dichtmaken (dit is onze tuindeur, die in 2005 geplaatst is).
